## LAPORAN HASIL INSPEKSI KENDARAAN

Tanggal : 8 September 2025

| Data Kendaraan | Kelengkapan Kendaraan |
|---|---|
| Merk Kendaraan : Ford<br>Tipe Kendaraan : Escape 2.3<br>Tahun : 2004<br>Transmisi : Automatic AT<br>Warna Kendaraan : Hitam<br>Odo Meter : 157.141<br>Kepemilikan : Pribadi<br>Plat Nomor :<br>Pajak 1 Tahun s.d. :<br>Pajak 5 Tahun s.d. :<br>Biaya Pajak : | Buku Service : Tidak Ada<br>Kunci Serep : Tidak Ada<br>Buku Manual : Tidak Ada<br>Ban Serep : Ada<br>BPKB : Ada<br>Dongkrak : Ada<br>Toolkit : Ada<br>No Rangka : Ada<br>No Mesin : Ada |

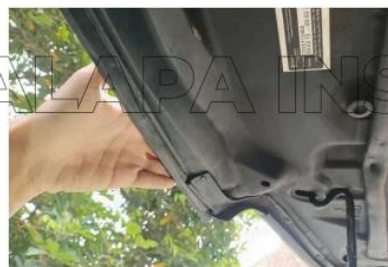
Sealer Kap Mesin Repair
