## LAPORAN HASIL INSPEKSI KENDARAAN

Tanggal : 8 September 2025

| Data Kendaraan | Kelengkapan Kendaraan |
|---|---|
| Merk Kendaraan : Ford<br>Tipe Kendaraan : Escape 2.3<br>Tahun : 2004<br>Transmisi : Automatic AT<br>Warna Kendaraan : Hitam<br>Odo Meter : 157.141<br>Kepemilikan : Pribadi<br>Plat Nomor :<br>Pajak 1 Tahun s.d. :<br>Pajak 5 Tahun s.d. :<br>Biaya Pajak : | Buku Service : Tidak Ada<br>Kunci Serep : Tidak Ada<br>Buku Manual : Tidak Ada<br>Ban Serep : Ada<br>BPKB : Ada<br>Dongkrak : Ada<br>Toolkit : Ada<br>No Rangka : Ada<br>No Mesin : Ada |

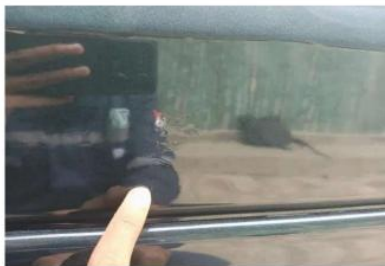
**Cat Pintu Kiri Tidak Rata  
Dan Tidak Rapi**

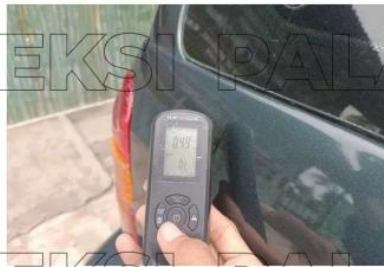
Dempul Sedng Di Pintu  
Bagasi

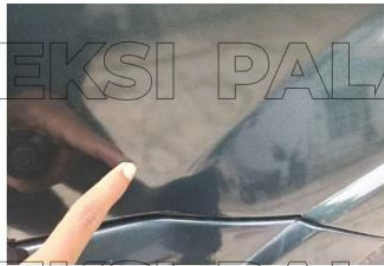
Dempul Retak Di Quarter  
Kanan

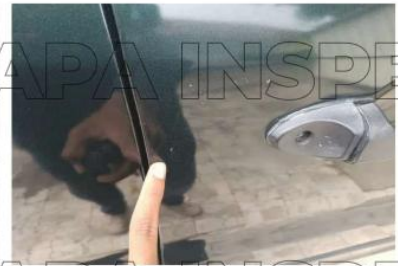
Penyok Di Pintu Kanan Dpn

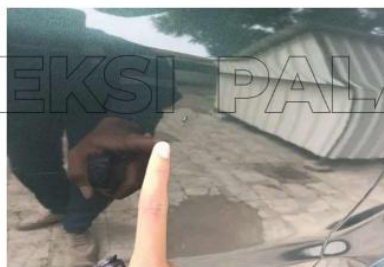
Penyok Dn Lecet Di Pintu  
Kanan Dpn

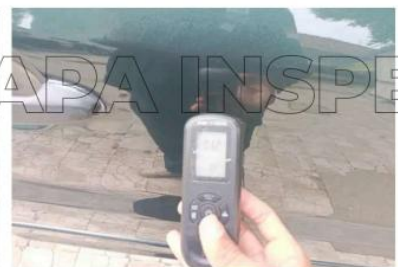
Dempul Tipis Di Pintu  
Kanan Dpn

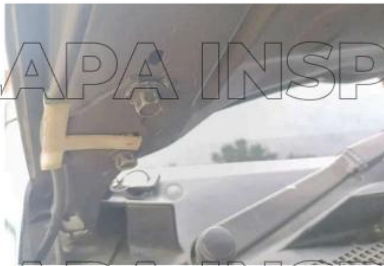
Baut Kap Mesin Lecet

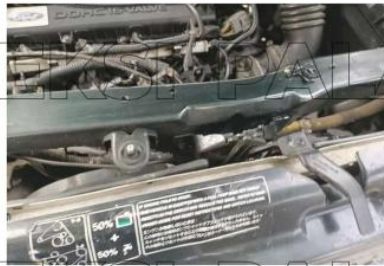
Bulkhead Atas Tengah  
Kurang Rata

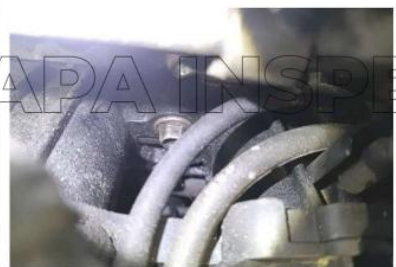
Block Ada Rembes
