## LAPORAN HASIL INSPEKSI KENDARAAN

Tanggal : 8 September 2025

| Data Kendaraan | Kelengkapan Kendaraan |
|---|---|
| Merk Kendaraan : Ford<br>Tipe Kendaraan : Escape 2.3<br>Tahun : 2004<br>Transmisi : Automatic AT<br>Warna Kendaraan : Hitam<br>Odo Meter : 157.141<br>Kepemilikan : Pribadi<br>Plat Nomor :<br>Pajak 1 Tahun s.d. :<br>Pajak 5 Tahun s.d. :<br>Biaya Pajak : | Buku Service : Tidak Ada<br>Kunci Serep : Tidak Ada<br>Buku Manual : Tidak Ada<br>Ban Serep : Ada<br>BPKB : Ada<br>Dongkrak : Ada<br>Toolkit : Ada<br>No Rangka : Ada<br>No Mesin : Ada |

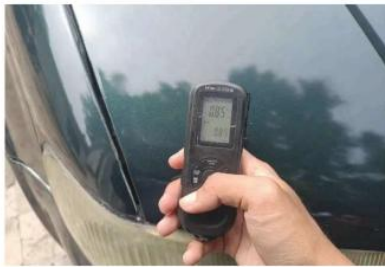
**Kap Mesin Dempul Tebal**

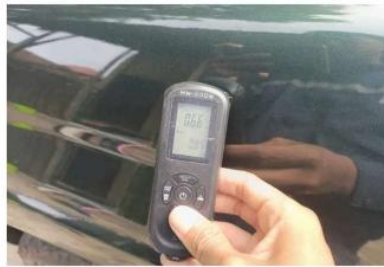
**Fender Kiri Dempul Tebal**

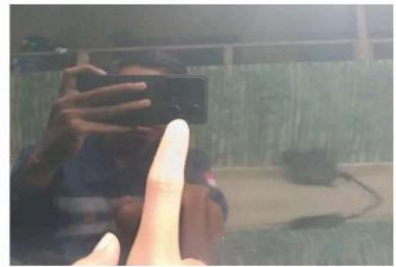
**Pintu Kiri Baret**

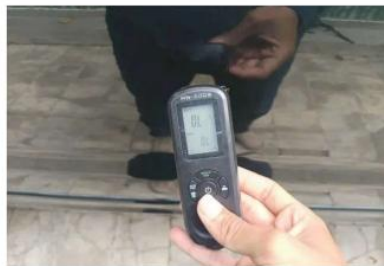
**Dempul Tebal Di Pintu Kiri  
Dpn**

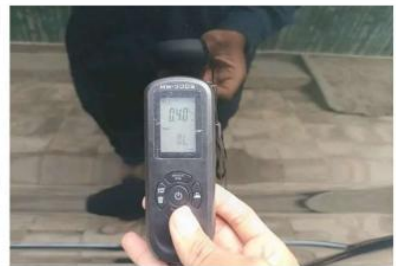
**Dempul Sedng Di Pintu Kiri  
Blkng**

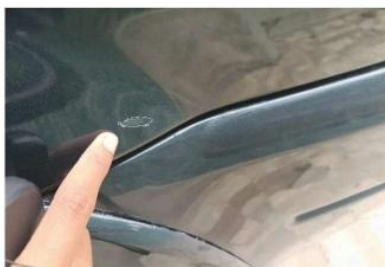
**Lecet Di Quarter Kiri**

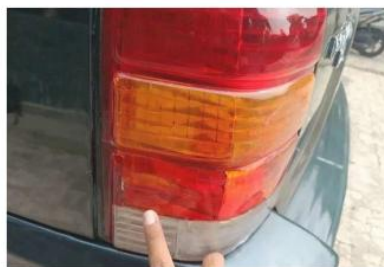
**Muka Lampu Blkng Kiri  
Pecah**

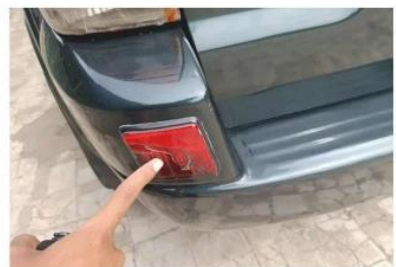
**Muka Bemper Blkng Pecah**

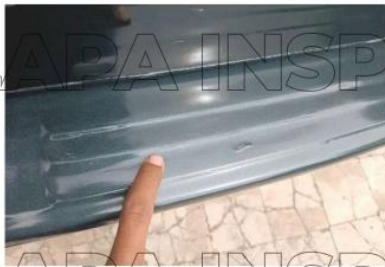
Dempul Bemper Blkng  
Retak

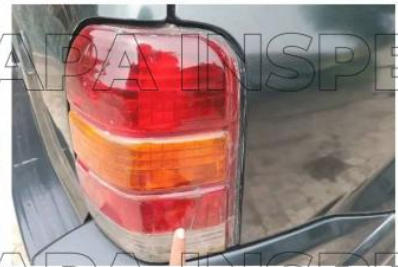
Mika Lampu Blkng Kanan  
Pecah

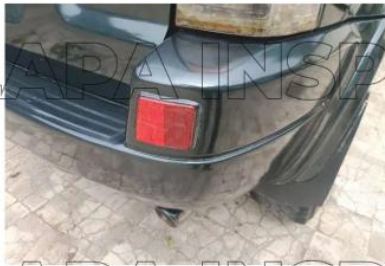
Mika Bemper Blkng Retak

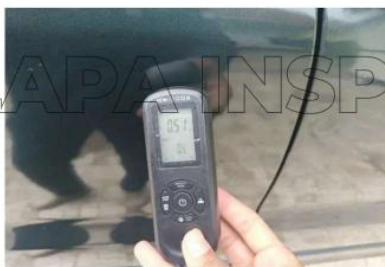
Dempul Tebal Di Pintu  
Kanan Blkng

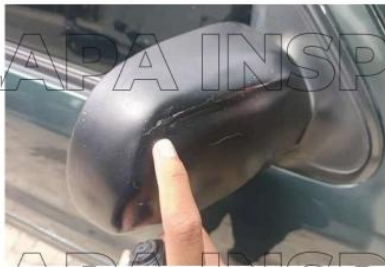
Cover Spion Retak

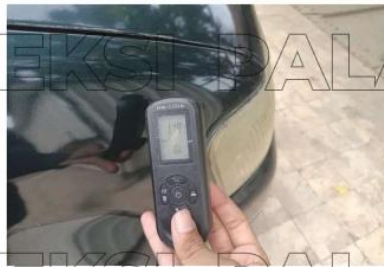
Dempul Tebal Di Fender  
Kanan

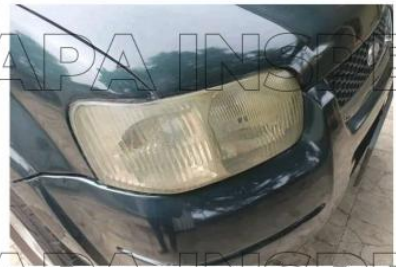
Mika Kusam

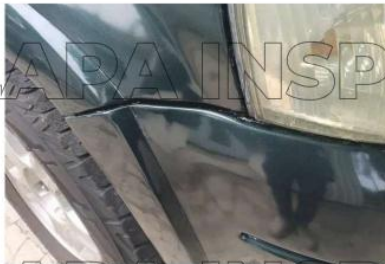
Bemper Dpn Tidak Rapat

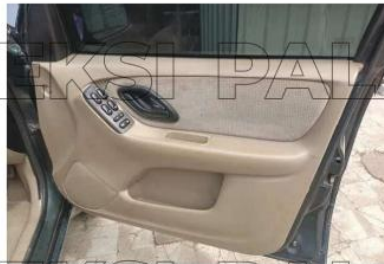
Door Trim Kusam

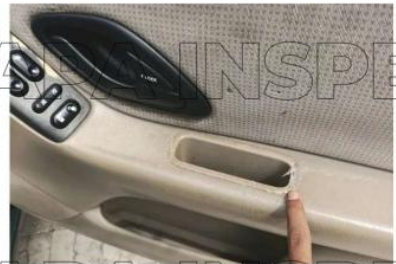
Pull Poket Getas

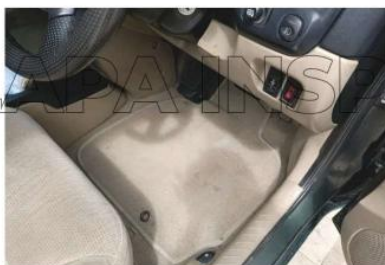
Lantai Kotor

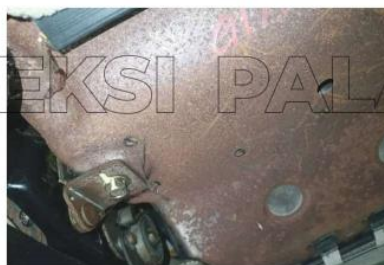
Karat Bawah Jok

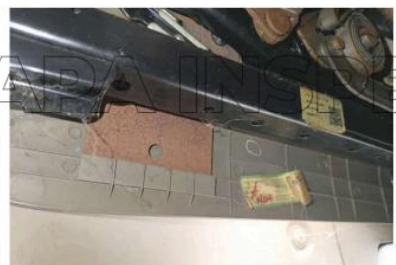
Karat Bawah Dashboard

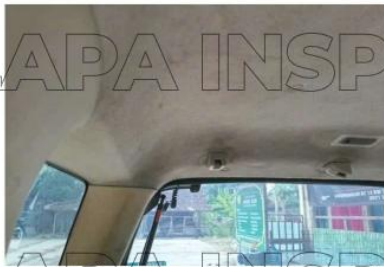
Plafon Nguning

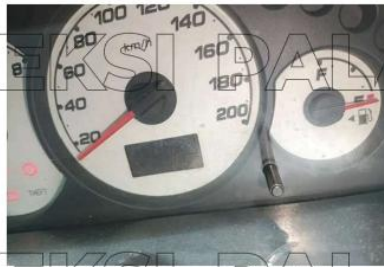
Digital Odo Sunburn

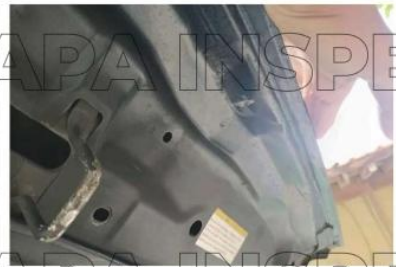
Kap Mesin Penyok

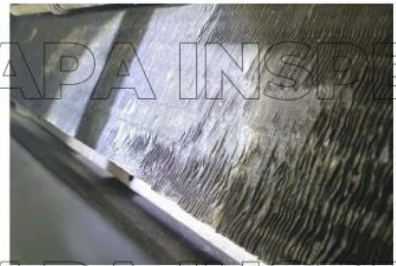
Sirip Evaporator Nutup

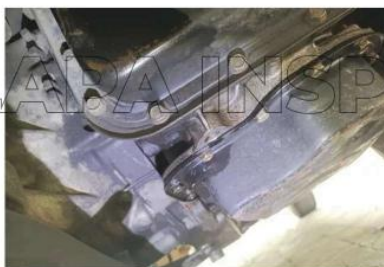
Carter Transmisi Rembes

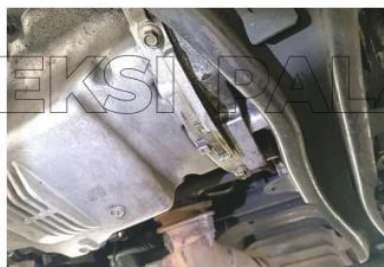
Crankshaft Blkng Rembes

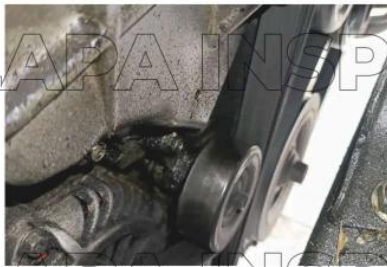
Cover Timing Rembes

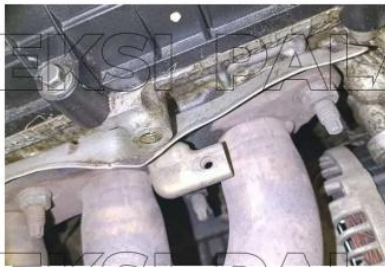
Cover Valve Rembes

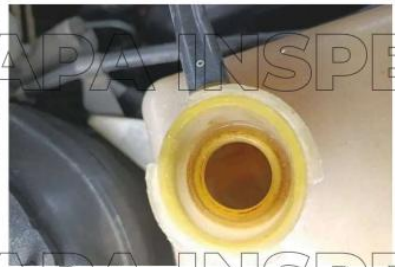
Radiator Pakai Keruh (air  
Biasa)

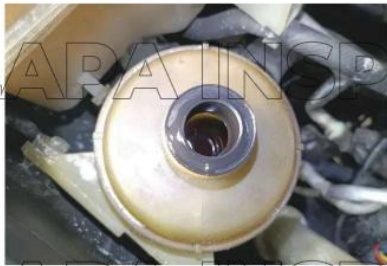
Oli Power Steering Keruh

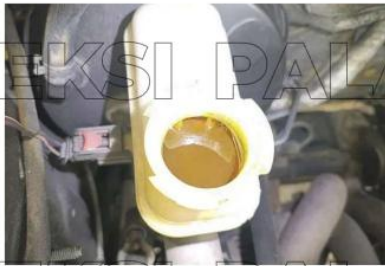
Oli Rem Keruh Air

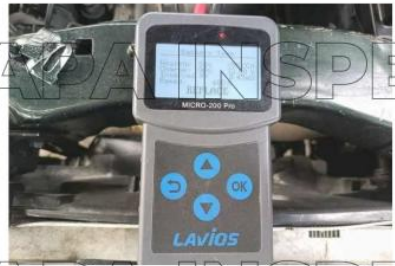
Healthy Aku 54%

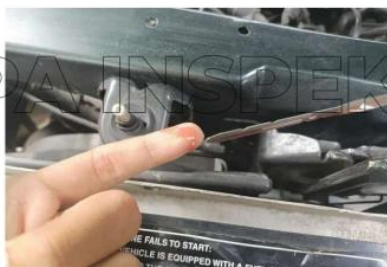
Oli Matic Berbau

| Part | Harga | |
|---|---|---|
| Oli matic | Rp 600.000,00 | |
